각부명칭 및 소재

설치전 확인

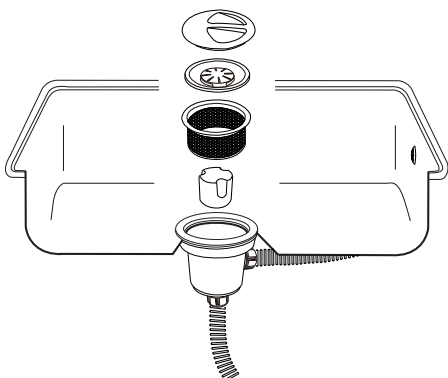
[봉수커버, 거름망, 덮개, 뚜껑 정위치 확인]

- 1) 봉수커버는 하수구에서 올라오는 악취를 방지하는 부품으로 오른방향으로 살짝 돌려 닫힘(LOCK)에 위치 하십시오.
- 2) 거름망, 덮개, 뚜껑을 순서대로 몸체에 올려놓으십시오.

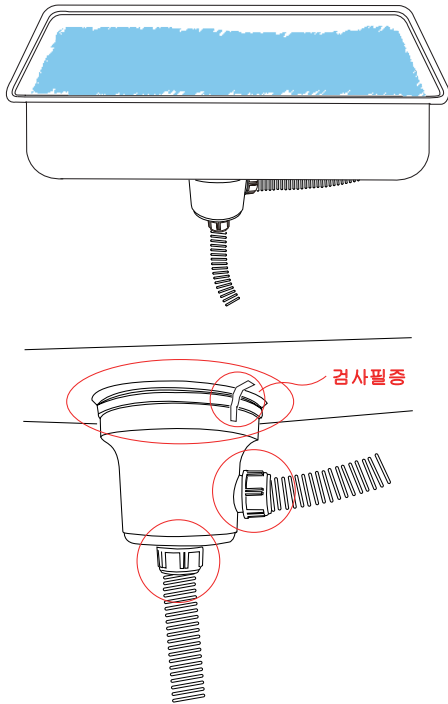
[누수 및 배수 테스트]

- 1) 뚜껑을 닫고 O/F에 물이 넘치도록 가득채워 싱크볼 밑면과 몸체 체결부위, O/F외부, 너트 연결부위에서 누수가 없는지 확인하십시오.
- 2) 뚜껑을 열고 배수시 싱크볼 밑면과 몸체 체결부위, 몸체와 호스연결부위 및 호스에 누수 여부를 1),2)를 최소 2회 반복하여 확인하십시오.
(확인결과 누수시 상기의 방법으로 1회 재설치 하고 또다시 누수가 있으면 당사로 연락하시어 조치 받으십시오.)
- 3) 배수는 약 50초 이내에 완료되어야 하며 속도가 느리면 하부호스를 바닥의 배수관에 최 단거리로 당겨 설치하십시오.
- 4) 설치완료 및 점검 후 시공완료검사필증을 싱크볼 밑면과 몸체사이에 부착하여 설치상태를 보존하십시오.
- 5) '배수구설치체크리스트' 를 작성하십시오.

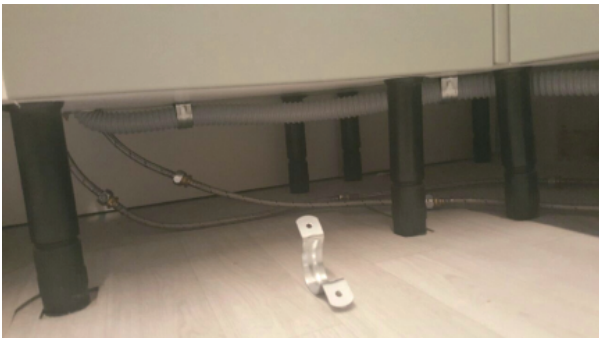
< 배수가 되지않고 물이 고여 있음 >		< 호스가 길고 바닥에 처져있음 >

처리일	처리결과	접수자 /처리자	원인 및 개선사항
2016. 10. 29	전화 피드백	전병윤 /신연삼	배수호스가 길고 역구배 발생 시공자에게 매뉴얼 제공
첨부자료-민원인 제공

< 앵글을 이용하여 호스를 싱크대 밑판에 고정하여 역구배를 없앴 >		< 결과-배수가 원활히 이루어짐 >
